Gemeinde Wiesendangen

Pos. Gutachten
Datum: 19.09.2024

Schutzwürdigkeitsbericht Wiesendangen, Bertschikon, Stegen 11

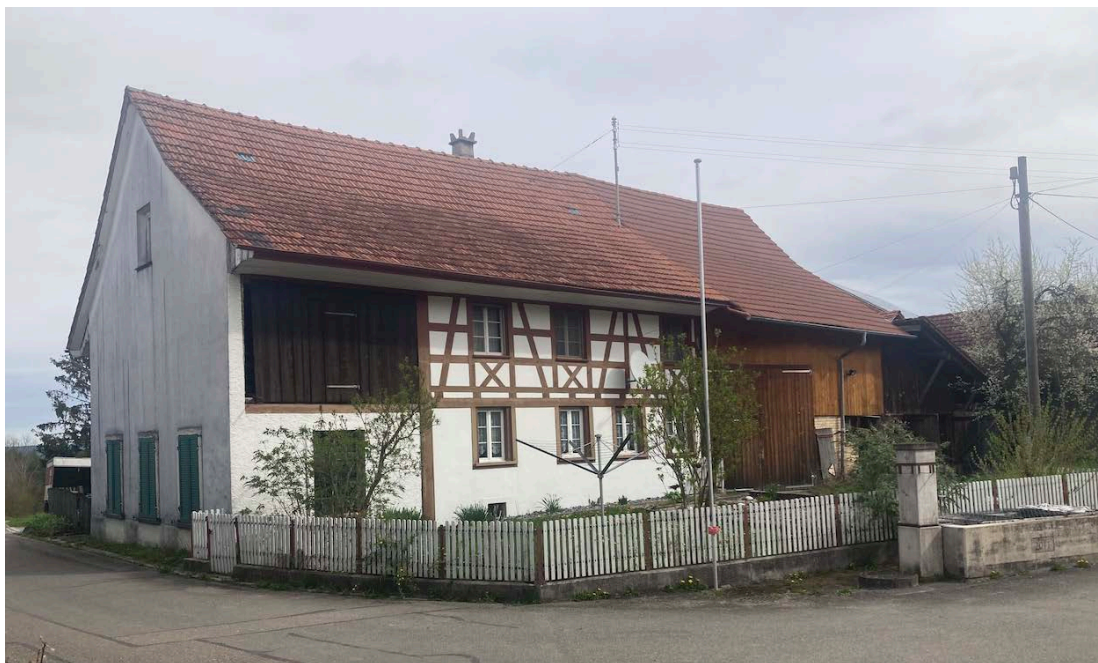
Blick auf die West- und Südfassade des Vielzweckgebäudes mit Stickereilokal von 1903 resp. 1911 (links), Wohn- und Ökonomieteil aus dem 16./17. Jh. (Kernbau mitte) und nachbauzeitlichen Anbauten aus dem 19. Jh.

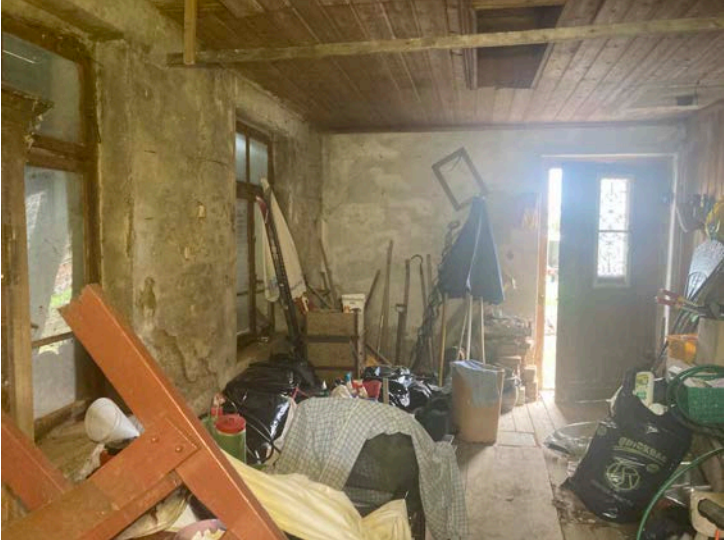
<p>1911 erhielt das Gebäude im westlich vergrösserten Schopfanbau (von 165 auf 176m³) einen Stickereiraum mit grossen Fensteröffnungen im neu gemauerten Teil des EG. Die Stickerei wurde bis 1918 betrieben. <i>Quellen: Lagerbücher, Hinweisinventar Kanton ZH, Augenschein.</i></p>
<p>1933 Ökonomieerweiterung N Erhöhung Keller unter Scheune</p>	<p>Die Scheune mit Stall und Schopf wurde nach Norden vergrössert (von 324 auf 503m³). Der gewölbte Keller wird separat mit 52m³ als „neu, vollendet“ in den Lagerbüchern aufgeführt. D.h. der bestehende Keller in der Scheune wurde damals in der Höhe nach oben vergrössert und mit einer neuen Hourdisdecke versehen. <i>Quellen: Lagerbücher, Augenschein.</i></p>

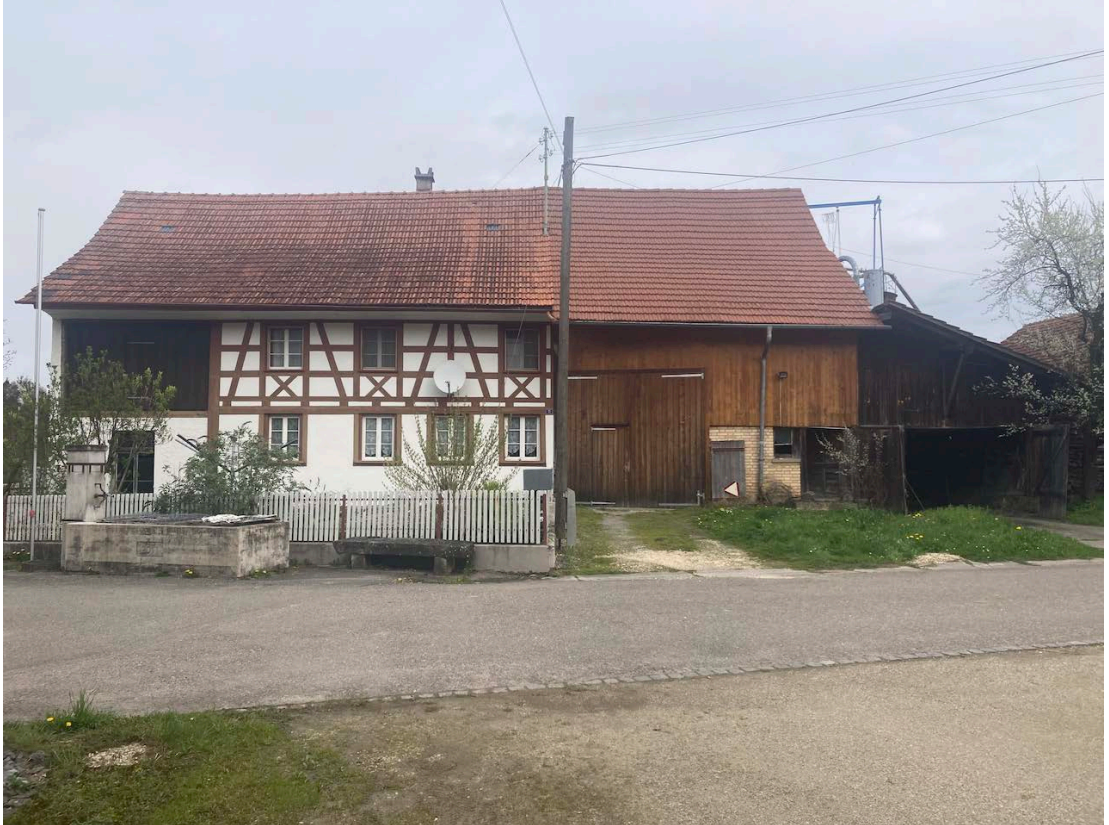
Südfassade.

Das Gebäude Stegen 11 tritt vom Strassenraum zurückversetzt in der typisch nutzungsfunktional bedingten und materialtechnisch differenzierten Gliederung in Stickerie (EG mural, OG holzverschalt), Wohnteil (EG mural, OG fachwerksichtig), Stall (EG Sichtmauerwerk), Scheune und Schopf (holzverschalt) in Erscheinung. Strassenseitig sind Stall und Tenn zweckdienlich über einen offenen Hofplatz an die Strasse angebunden, während der Wohnteil über den von der Strasse abgewandten nördlichen Haupteingang erschlossen wird.

Die strassenseitige Südfassade zeichnet sich durch ein klassizistisches, regionaltypisches Sichtfachwerk aus, das nachbauzeitlich 1973 durch „Brettliriegel“ aufgedoppelt wurde. Die Gestaltung des Fachwerks ist betont reduziert: Der Fassadenschmuck besteht aus je zwei Riegel und abwechselnd gesetzten Schrägstreben und x-förmiger Brüstungszier. Die rückseitige, nördliche Trauffassade zeigt noch ihr ursprüngliches Fachwerk von 1819 im EG und OG in Stockwerkbauweise mit demselben Fachwerkschmuck, im OG allerdings mit v-förmiger Brüstungszier unter den zwei Fenstern. Beide Trauffassaden weisen im Wohnteil eine regelmässige Fassadengliederung mit axial gesetzten Fensteröffnungen auf. Auffällig an der Südfassade sind die fehlenden Holzläden. An der Giebelfassade und an der rückseitigen Nordfassade sind sie noch vorhanden. Im OG finden sich dieselben Fensteröffnungen wie an der Südfassade, im EG sind allerdings nur zwei vorhanden. Am östlichen Rand ist unter dem mit Laden geschlossenem Fenster die erhöhte Haupteingangstür über vier Treppenstufen erreichbar.

Das 1911 im westlichen Anbau von 1903 eingebaute Stickereilokal ist erkennbar an seinen grossen hochformatigen Fenstern in Sandsteingewänden im EG. Ein Fenster befindet sich an der Südfassade und drei in der damals neu erstellten Giebelwestfassade, die dadurch sehr viel Licht in den Stickereiraum bringen. Eine zusätzliche, kleinere sowie nachbauzeitliche Fensteröffnung ist im DG eingebaut. Diese westliche Giebelfassade ist massiv ausgeführt und verputzt. Die Stirnseiten zeichnen sich am westlichen Rand der Trauffassaden deutlich ab.

Ein steiles, mittig geknicktes Satteldach mit einer Falzziegeleindeckung überspannt den Stickereianbau und den Wohnteil. Der Ökonomieteil ist etwas abgesetzt ebenfalls mit Falzziegeln gedeckt. Die geschlossene Erscheinung des Dachs mit schmalen, einfach ausgebildeten Dachüberständen macht seine Funktion als Witterungsschutz deutlich. Der östliche Schopf von 1879 ist mit einem Pultdach versehen. Auf der nördlichen Rückseite ist der jüngste Ökonomiebau von 1933 durch die nach unten führende Fortsetzung des Scheunendachs gedeckt.

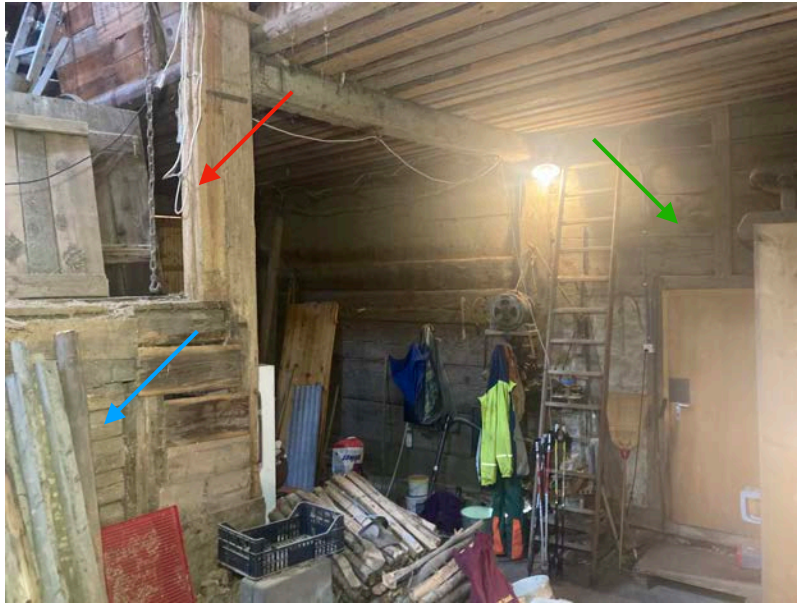
Tenn und Stall, Blick Ri SW.

Zweigeschossiger Eckständer (17. Jh., roter Pfeil) und Bohlenwände (17. Jh., grüner Pfeil), Flecklingswände des Stalls (19. Jh., blauer Pfeil).

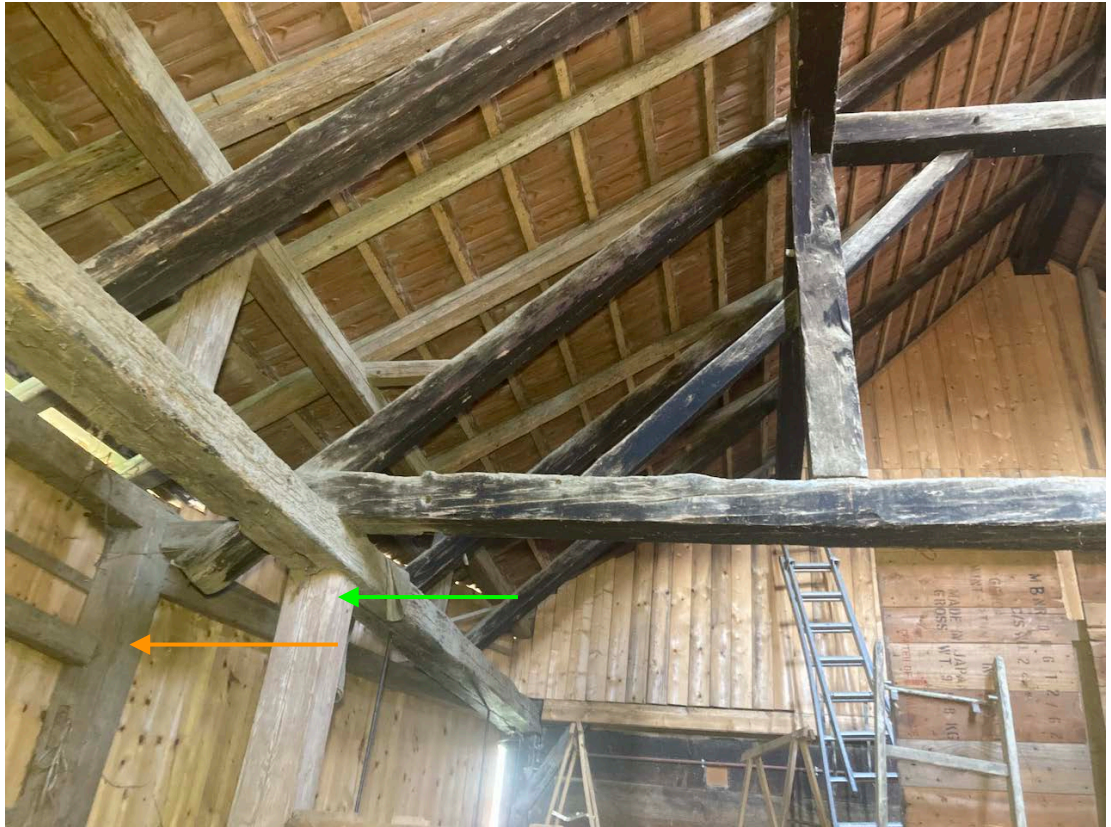
Gründer Pfeil: Bauoriginale Anordnung der Aussenwand, 17. Jh. (Ständer wurde ersetzt)
Oranger Pfeil: Nachbauzeitlich gesetzte Aussenwand, um 1900.

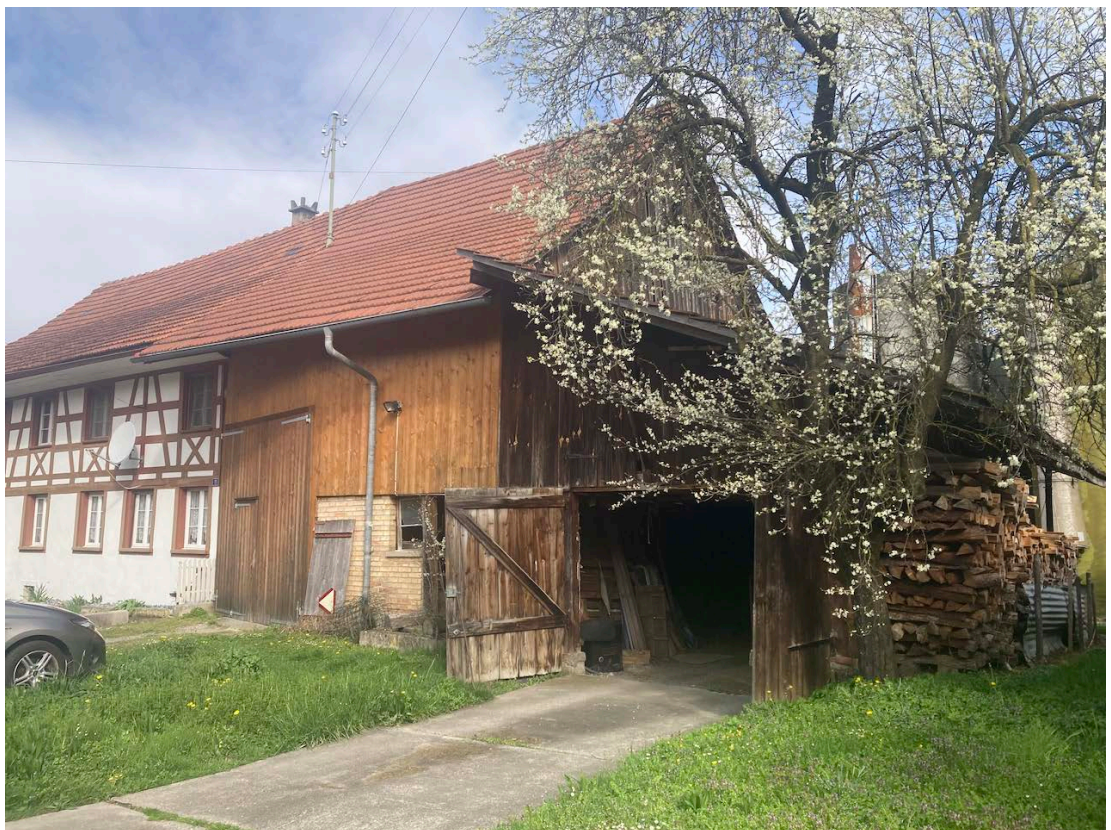
Neue Fassadenflucht im Ökonomieteil.

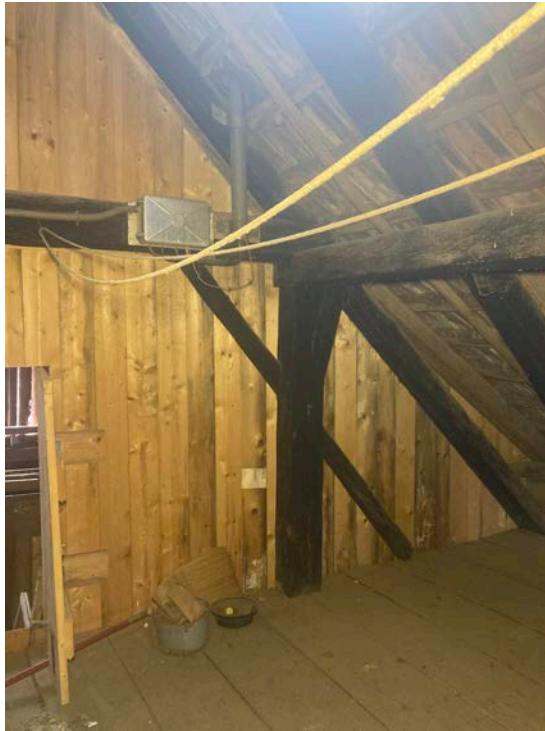
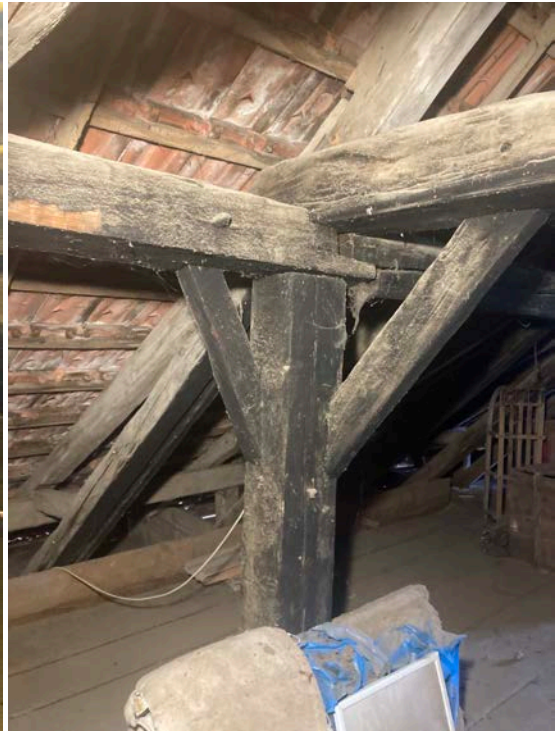
Querbünde im Wohnteil.

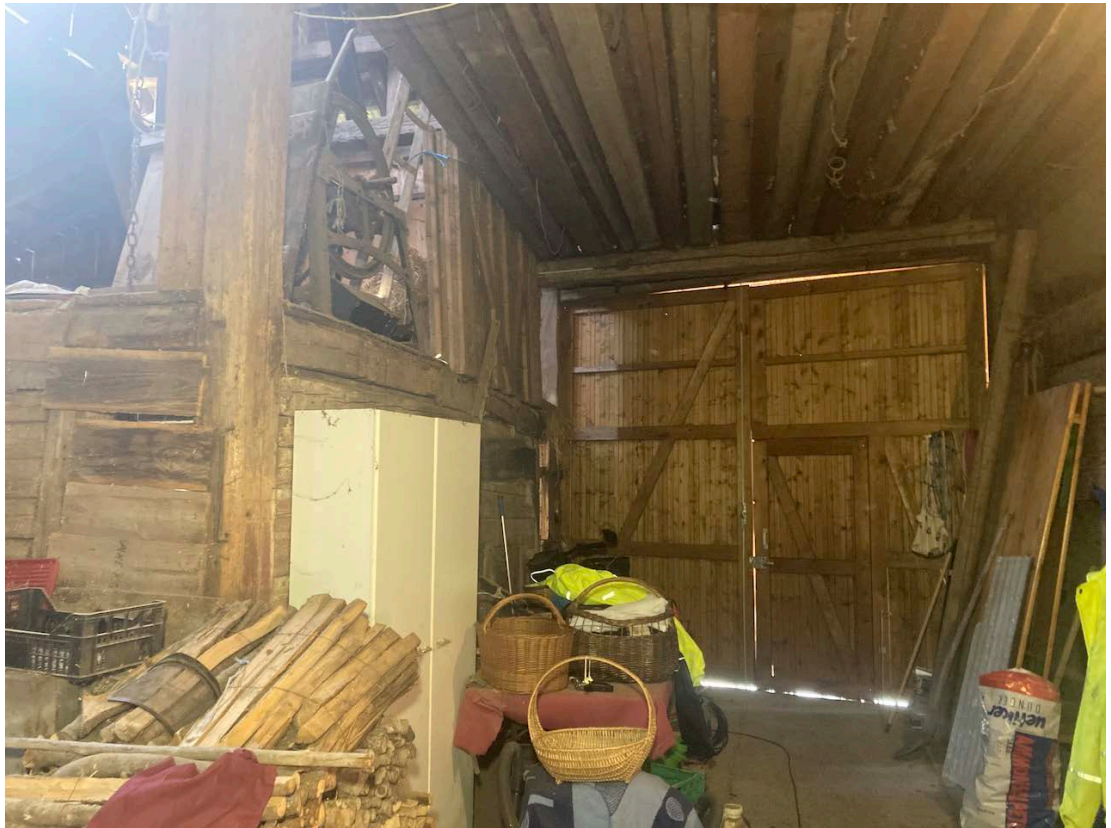
QZ 5 und QZ 6

Rechts im Bild Tenn mit neuem Tor und quergespannter Brügilage, wohl 1819.

Links im Bild Stall mit Flecklingswänden, wohl 1819.

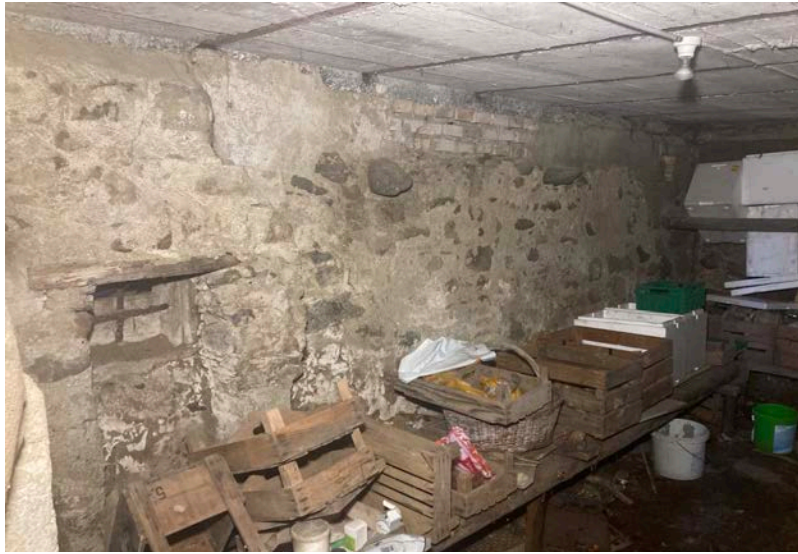
Keller in LZ 1 / QZ 6.

Bruch- und Bollensteinmauerwerk, wohl 19. Jh., mit Hourdisdecke um 1900.

Speziell zu erwähnen ist die Lage des Kellers, der sich normalerweise unter dem Wohnteil befindet, hier aber im Ökonomieteil nördlich des Stalls angeordnet ist (LZ1/QZ6). Mutmasslich wurde er nachbauzeitlich, evtl. 1819 ausgehoben und um 1900 mit einer Hourdisdecke auf leicht erhöhter Mauerkrone überspannt.

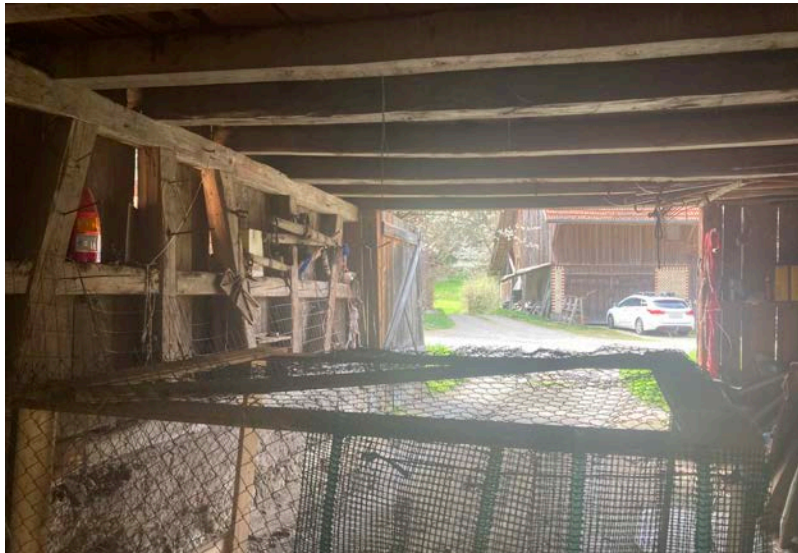
Remise in QZ 7.

Konstruktionsriegel auf Sockelmauerwerk, wohl 1879.

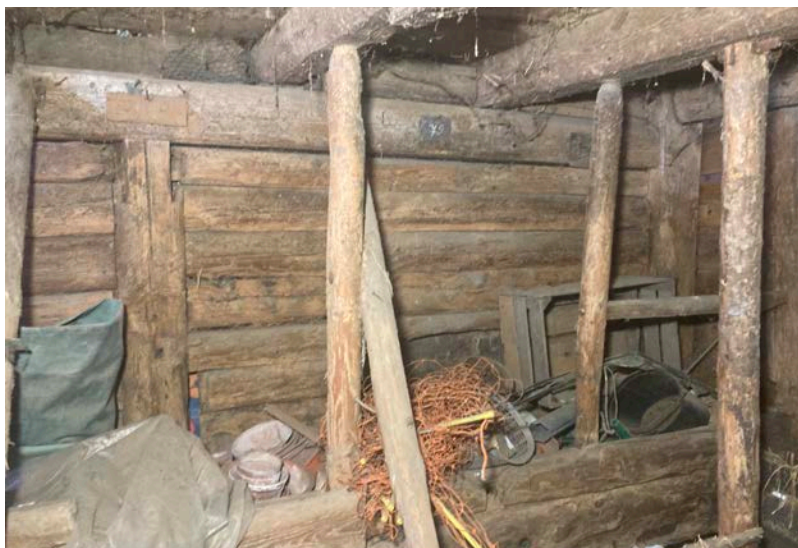
Stall in QZ 5 / LZ 2.

Nachbauzeitlich erneuerter Stall mit Flecklingswänden im 19. Jh.

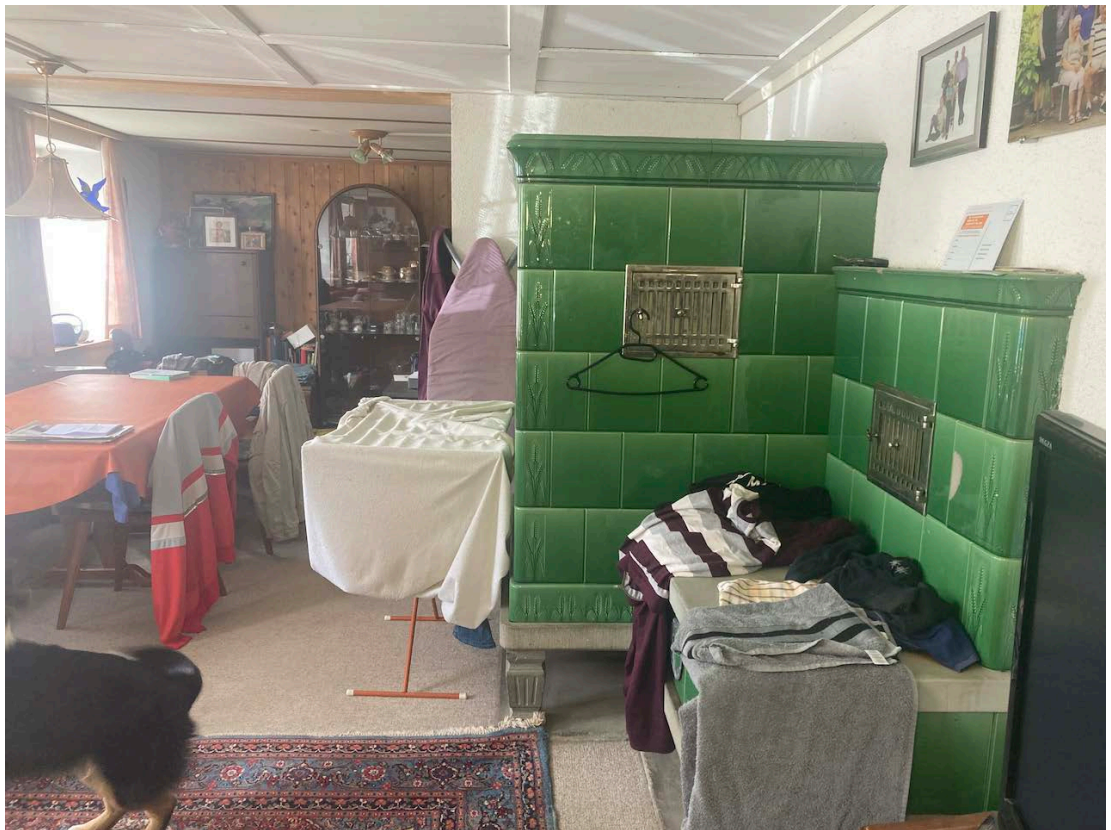
Stube mit Kachelofen und Blick in die geöffnete Nebenstube.

Der Kachelofen mit industriell gefertigten Kacheln auf älterem Sandsteinsockel und der Sitzbank in klassizistischer Gestaltung stammt aus der Umbauphase anfangs des 20. Jh. Der Standort des Ofens weist einen wichtigen denkmalpflegerischen Wert auf, da er die vormoderne Heiztechnik in Anordnung an die Feuerungswand und die bäuerliche Stubenausstattung mit der Sitzbank bezeugt. Im DG sind die Dachbalken des Kernbaus russgeschwärzt, ein Hinweis auf eine ursprünglich nach oben offene Küche ohne Kamin. Die später eingebaute Räucherkammer dokumentiert insb. die vormoderne Hauswirtschaft.

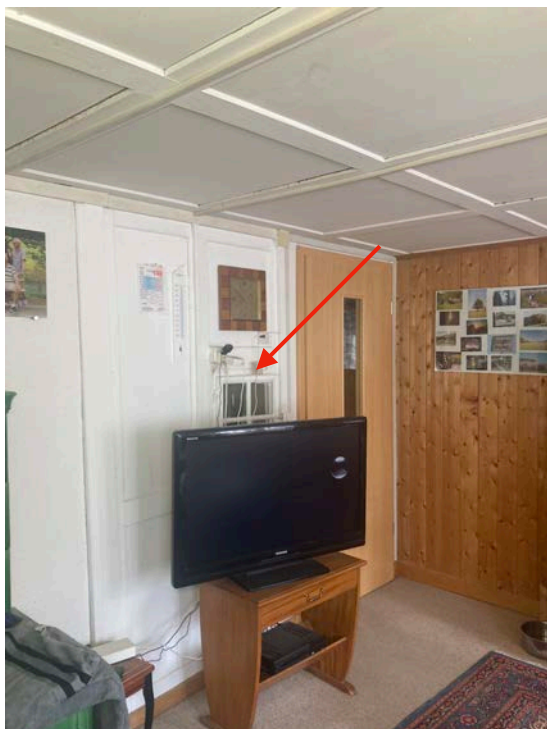
Stube mit Rest des historischen Wandtäfers mit eingebautem Fenster/Durchreiche an der nördlichen Binnewand zur Küche.

In der Stube erinnert ein Rest des historischen Wandtäfers mit Fensterchen in die Küche und eine Felderdecke an die nachbauzeitliche Stubenausstattung des 19. Jh.

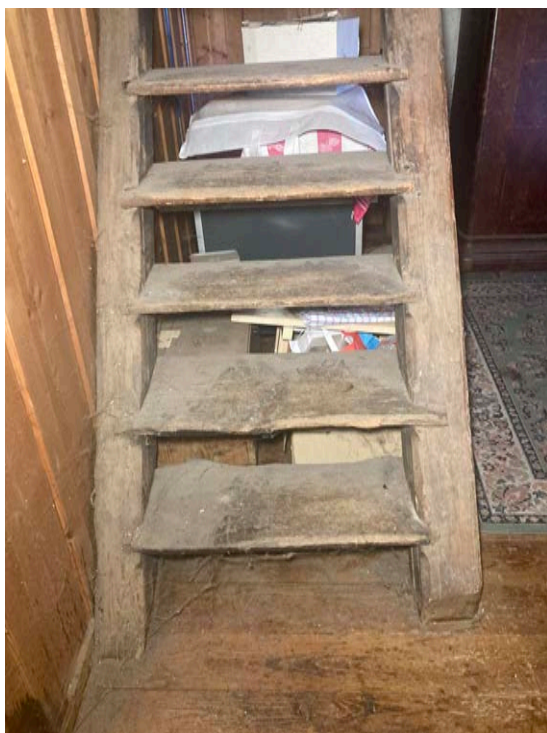
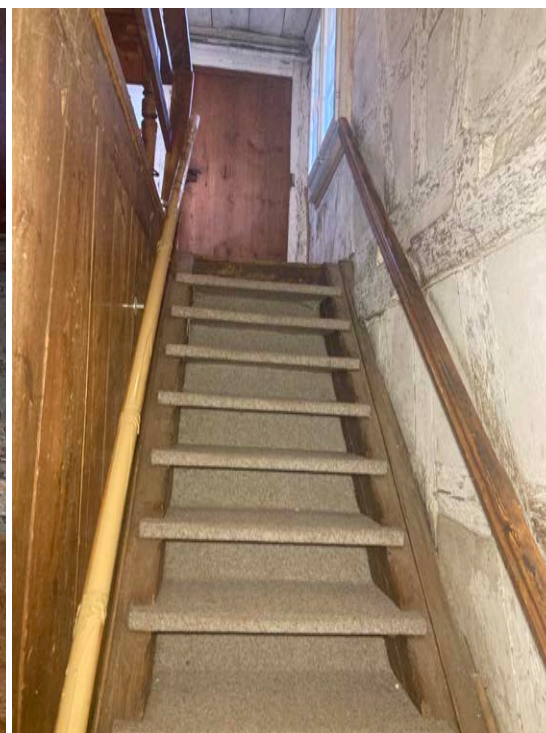
Wangentreppen mit auslaufenden Zierfasen, wohl aus dem 18. Jh.

Die Wangentreppen EG/OG datieren ins 18. Jh. oder in eine frühere Zeitstellung.

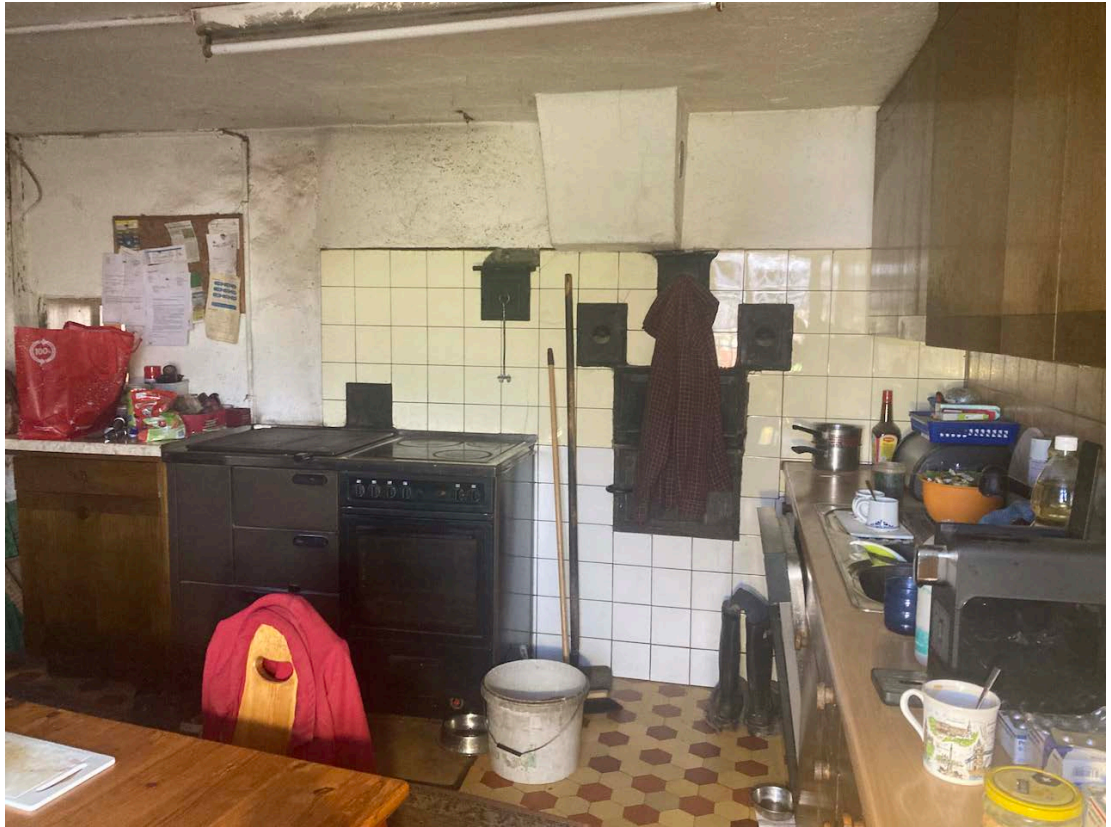
Küche mit Feuerungswand zur Stube.

Die Küche und der Nebenraum (Badezimmer) westlich der Küche wurden in den 1970er Jahren neu eingerichtet bzw. neu erstellt. Die Ausstattungen weisen keinen denkmalpflegerischen Wert auf.

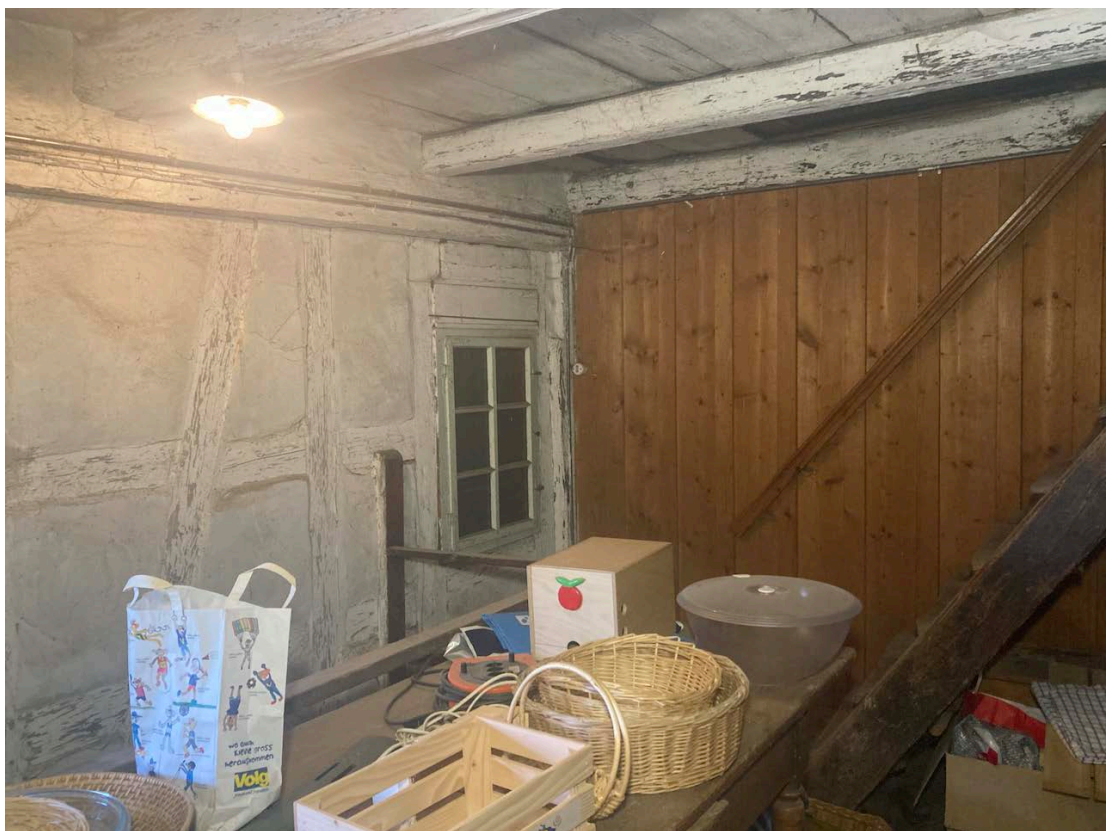
OG, Raum über der Küche mit Fachwerkwand gegen Norden und Treppe ins DG.

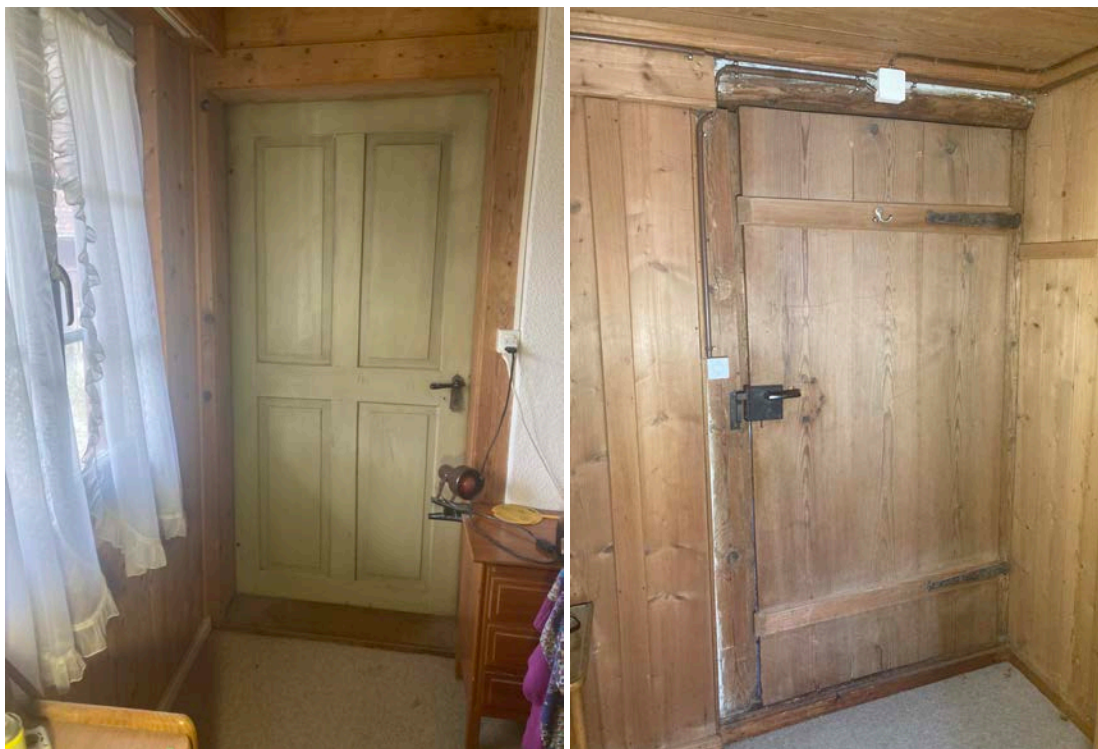
OG, Gestemmte Türen sowie Brettertüren um 1900.

Die hist. Wand- und Deckentäfer im EG sowie die Fachwerkwände und hist. Türen im OG prägen den gewachsenen Charakter des Wohnteils massgeblich mit und weisen einen denkmalpflegerischen Wert auf.

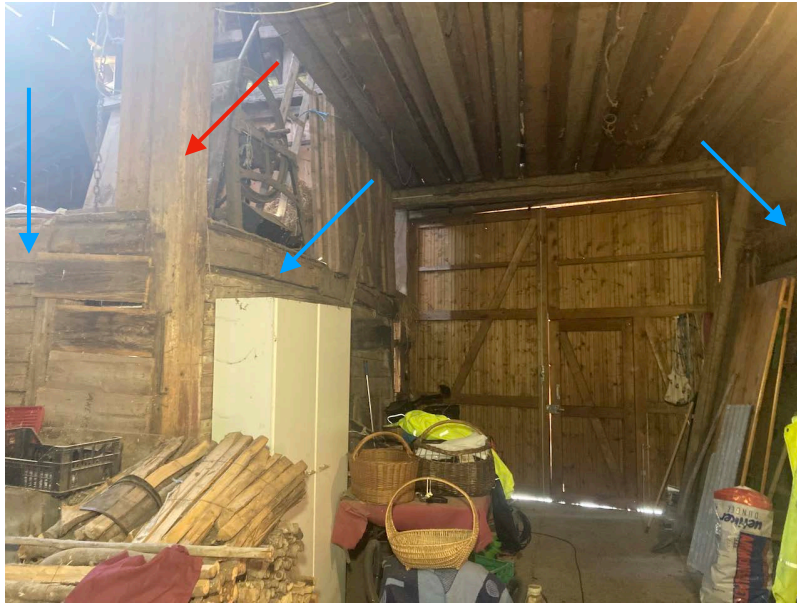
Tenn und Stall, Blick Ri S.

Zweigeschossiger Eckständer (roter Pfeil) und Bohlenwände (blaue Pfeile).
